**UNIVERSIDADE FEDERAL DA PARAÍBA CENTRO DE
ENERGIAS ALTERNATIVAS E RENOVÁVEIS
DEPARTAMENTO DE ENGENHARIA ELÉTRICA**

**RELATÓRIO DE ESTÁGIO REALIZADO NA
COMPANHIA PARAIBANA DE GÁS - PBGÁS**

2018

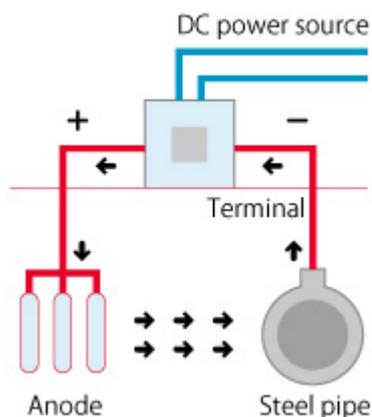
Figura 6 – Sistema de proteção catódica contra corrosão acelerada.

O uso de dutos metálicos para transporte de óleos, gases combustíveis, ou até mesmo água, requer uma série de cuidados especiais, seja devido às características das instalações ou ao quão inflamável é o que está sendo transportado. Técnicas de proteção catódica contra corrosão acelerada, através de injeção de corrente contínua no duto, Figura 6, são largamente utilizados.

Basicamente, existem dois tipos de proteção catódica para estruturas metálicas: a galvânica e a por corrente impressa. A galvânica, também chamada de proteção por ânodos de sacrifício, é feita por meio de uma ligação na tubulação a ser protegida com o subsolo por meio de um metal mais eletronegativo (ânodo galvânico) que a tubulação. Desse modo, a perda de elétrons da estrutura para o meio (que causa a corrosão) é compensada pela ligação da estrutura metálica no ânodo de sacrifício. O direcionamento da corrente elétrica preserva a tubulação metálica, e a corrosão ocorre no ânodo.

A proteção catódica por corrente impressa tem a mesma função (transferir a corrosão para um ânodo enterrado), porém, utiliza uma fonte externa de energia, de corrente contínua, chamada retificador. Desse modo, faz-se a ligação do ânodo instalado no solo com a tubulação a ser protegida.

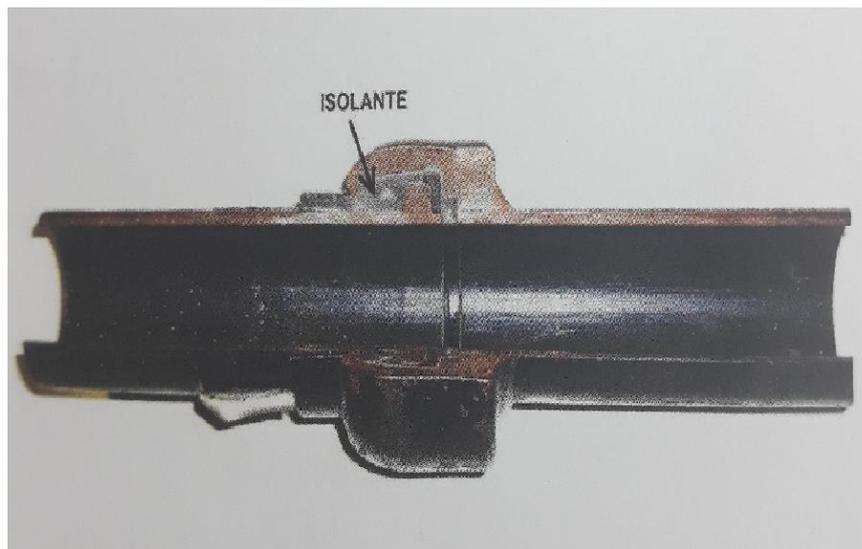
Figura 7 – Junta isolante.

Para seccionar diferentes circuitos de proteção catódica ou isolar o duto com proteção catódica de trechos aterrados, como por exemplo, na fronteira entre o ambiente do cliente e a rede de distribuição, são utilizados isolantes nas juntas dos dutos, como na Figura 7. A isolação das juntas é fundamental para o correto funcionamento dos sistemas de proteção catódica.

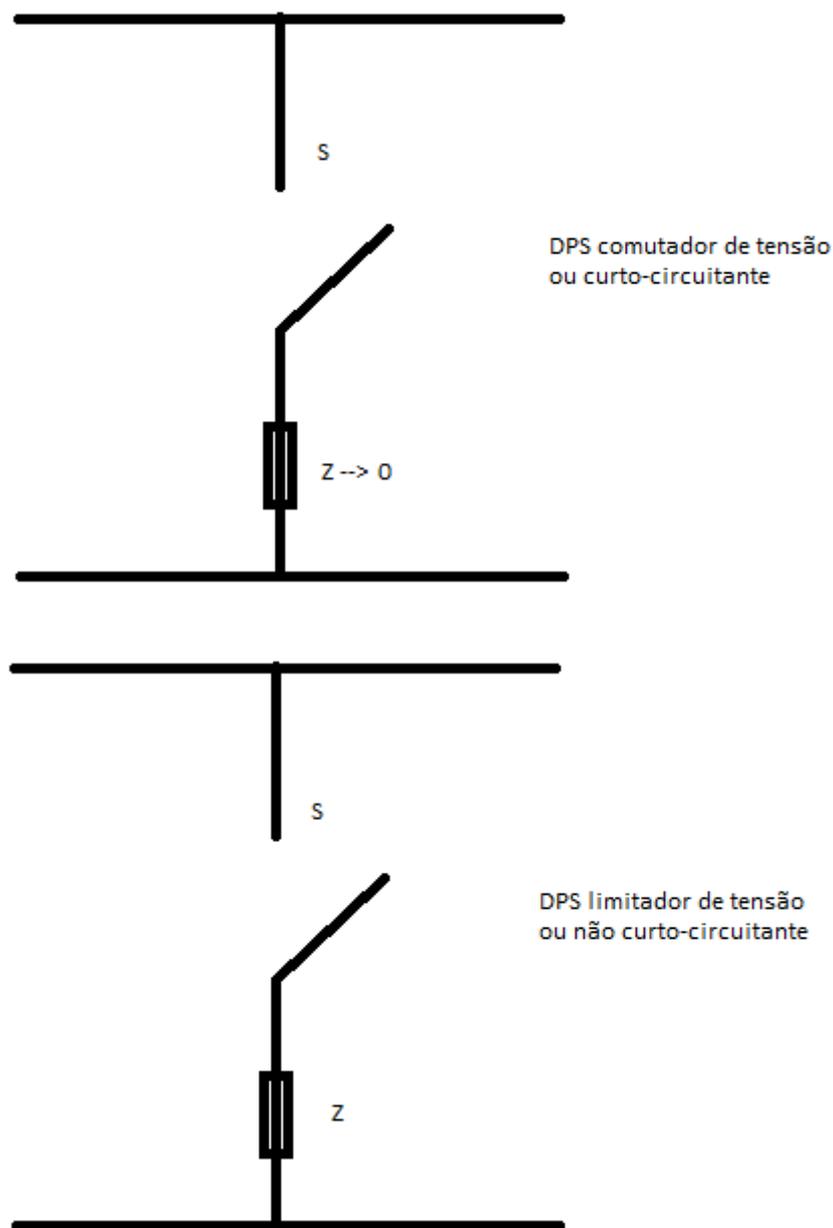
Figura 8 – DPS comutador de tensão e limitador de tensão.

Um DPS comutador de tensão ideal pode ser representado por uma chave conectada em paralelo com o circuito ou equipamento que se quer proteger. Essa chave é comandada pelo valor da tensão nos seus terminais. Se a tensão está abaixo de certo limite, a chave permanece aberta. No entanto, se a tensão atinge o limite, a chave fecha automaticamente. O limite especificado para o fechamento da chave deve ser menor que o valor de tensão suportável pelo equipamento protegido. É importante observar que a tensão de serviço contínuo não pode provocar o fechamento da chave.

Um DPS comutador de tensão apresenta uma baixa tensão entre seus terminais quando no estado de condução. Já um DPS limitador de tensão apresenta uma impedância

não-linear no estado de condução, resultando em uma tensão entre seus terminais que é próxima da sua tensão de proteção, os dois tipos estão exemplificados na Figura 8.

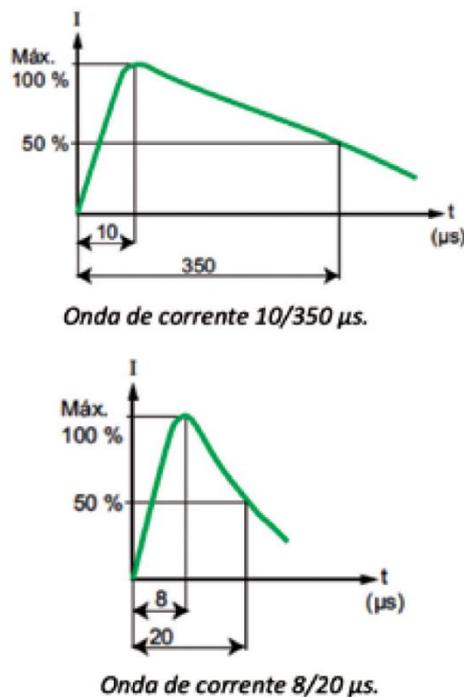
Figura 9 – Exemplos dos tipos de onda de corrente das descargas atmosféricas.

residual obtida quando o DPS drena uma corrente com valor de pico igual à corrente impulsiva e forma de onda 8/20 μ s. Tanto a curva 10/350 μ s, quanto a curva 8/20 μ s estão descritas na Figura 9. Quando comutador de tensão, o valor limite é igual ao maior valor entre o valor de pico da tensão residual obtida quando o DPS drena uma corrente com valor de pico igual à corrente impulsiva e forma de onda 8/20 μ s e o valor de pico obtido quando é aplicado no DPS um impulso de tensão com onda 1,2/50 μ s e 6kV de pico (tensão de circuito aberto do gerador).

O DPS que suporta apenas correntes induzidas por descargas atmosféricas é classificado como classe II, normalmente empregado na entrada de edificações que não estão expostas às descargas atmosféricas diretas (no SPDA ou nas linhas que atendem a edificação) e também em quadros internos em geral. Para DPS limitador de tensão, o valor limite de fechamento é igual ao valor de pico da tensão residual obtida quando o dispositivo drena uma corrente com o valor de pico igual à corrente nominal e forma de onda 8/20 μ s. Para comutador de tensão, o valor limite é igual ao maior valor entre o valor de pico da tensão residual obtida quando o dispositivo drena uma corrente com valor de pico igual à corrente nominal e forma de onda 8/20 μ s e o valor de pico obtido quando é aplicado no DPS um impulso de tensão com onda 1,2/50 μ s e 6kV de pico (tensão de circuito aberto do gerador).

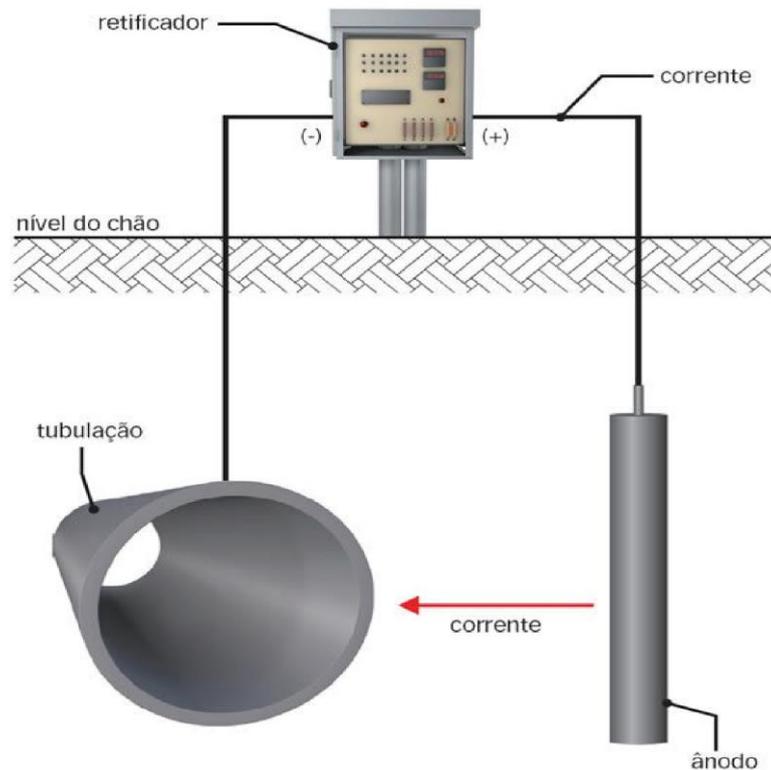
Figura 10 – Proteção do retificador.

Os dispositivos de classe I são usados como retificador, pois se considera o elevado nível de exposição do retificador que alimenta o sistema de proteção catódica, tanto para a entrada em 60 Hz, quanto para a saída em corrente contínua que é conectada diretamente ao duto; e para junta isolante, pois dutos sujeitos aos impactos de descargas atmosféricas devem ser protegidos, um exemplo de proteção de retificador e de junta isolante são mostrados nas Figura 10 e 11, respectivamente.

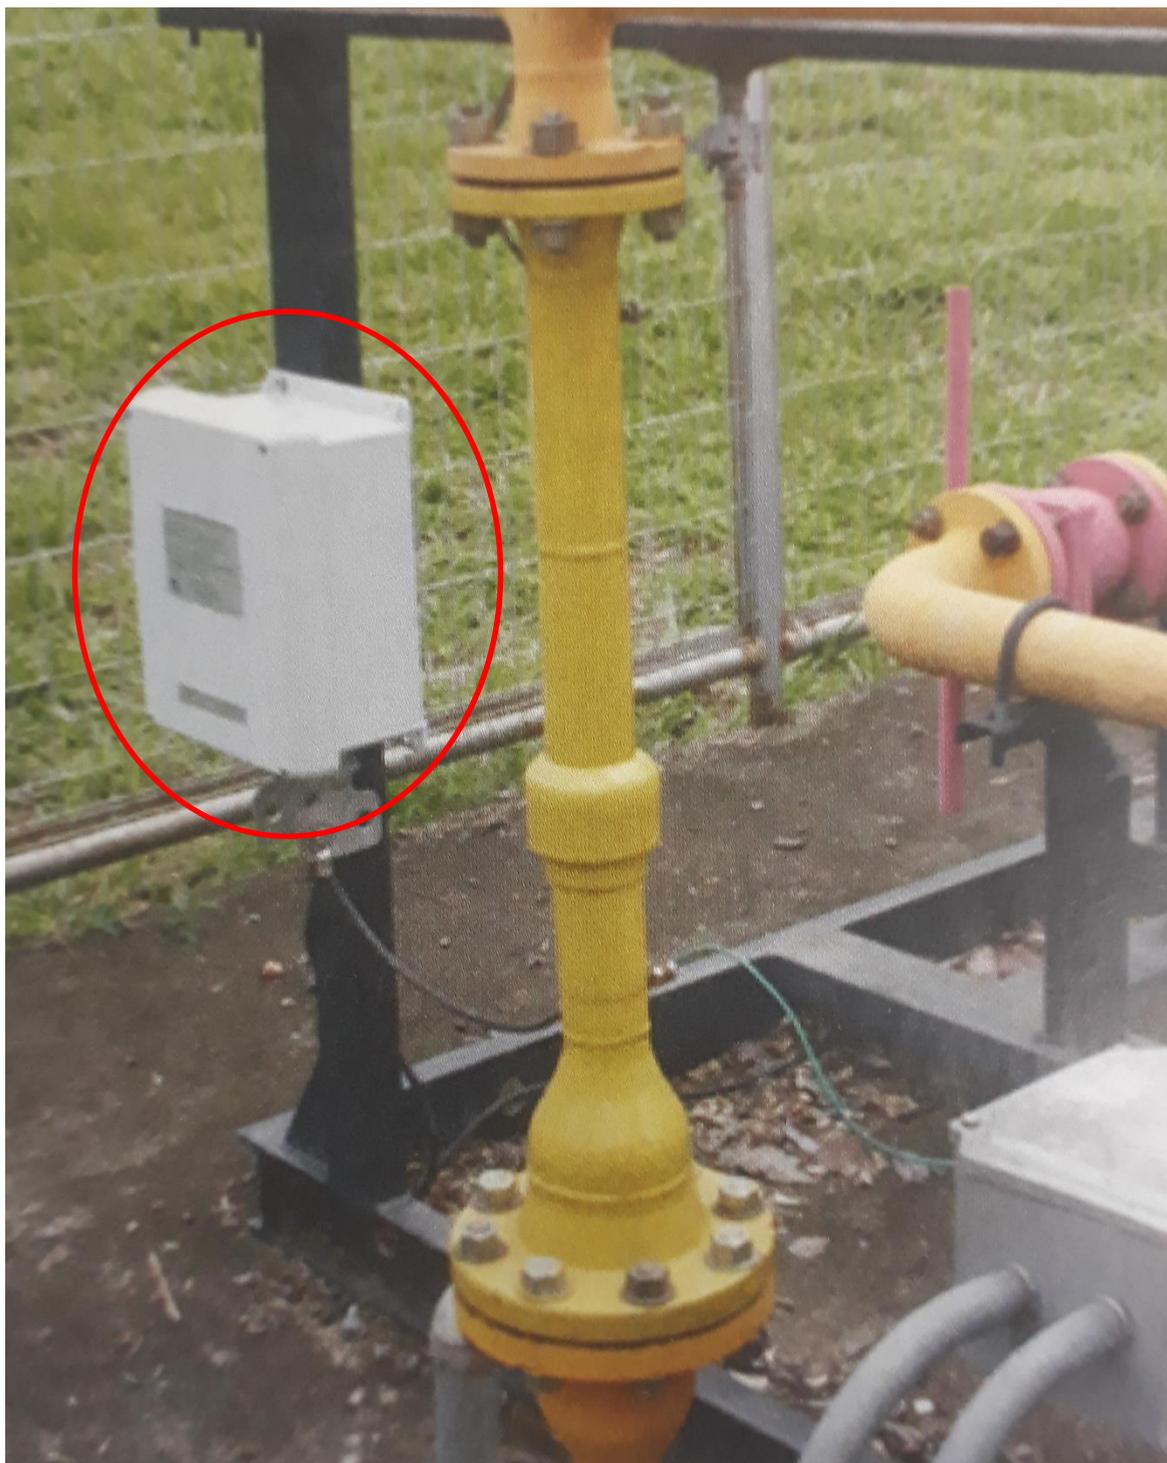
Figura 12 – Protetor desacoplador de corrente alternada.

Nos casos de tensão induzida em função de proximidade do duto com linhas de transmissão de energia elétrica, deve ser utilizado um dispositivo de proteção combinado adequado para desacoplar a tensão induzida em 60 Hz, Figura 12, sem prejudicar a proteção catódica e proteger o duto contra os efeitos das descargas atmosféricas. Esse dispositivo deve possuir tecnologia de estado sólido, frequência de operação em 60 Hz, tensão de bloqueio entre -3 e 1 V, corrente de regime em 45 ARMS, corrente de falta máxima em 3,7kA e corrente impulsiva máxima (8/20us) em 100kA.

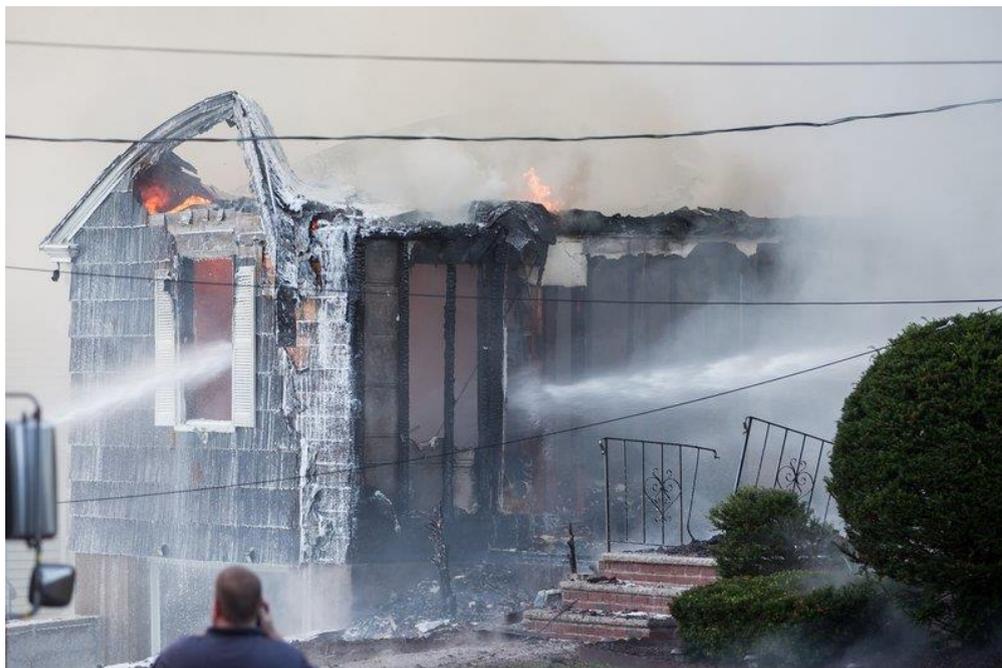
Figura 14 – Nível de destruição das explosões.

A investigação está a cargo da *National Transportation Safety Board* (NTSB) e alguns órgãos estaduais e federais. Está prevista uma duração de um a dois anos para a elaboração do laudo definitivo.

Relatórios investigativos preliminares mostram “vazamento de gás por sobrepressão” como a causa do desastre. O objetivo é saber a causa deste aumento da pressão, se foi uma falha do sistema ou da equipe.
