**RELATÓRIO DE ESTÁGIO SUPERVISIONADO REALIZADO NO
SETOR DE SEGURANÇA DO TRABALHO DA ENERGISA PARAÍBA**

4. INVESTIGAÇÃO DE ACIDENTE

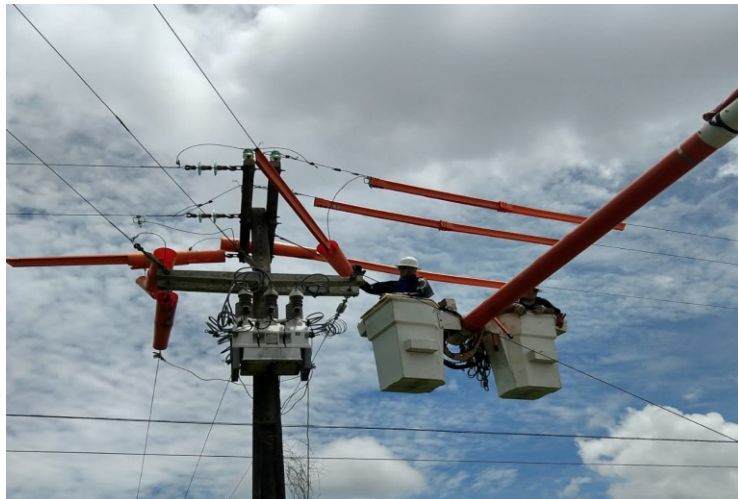
Figura 1: Verificação dos procedimentos em Linha Viva

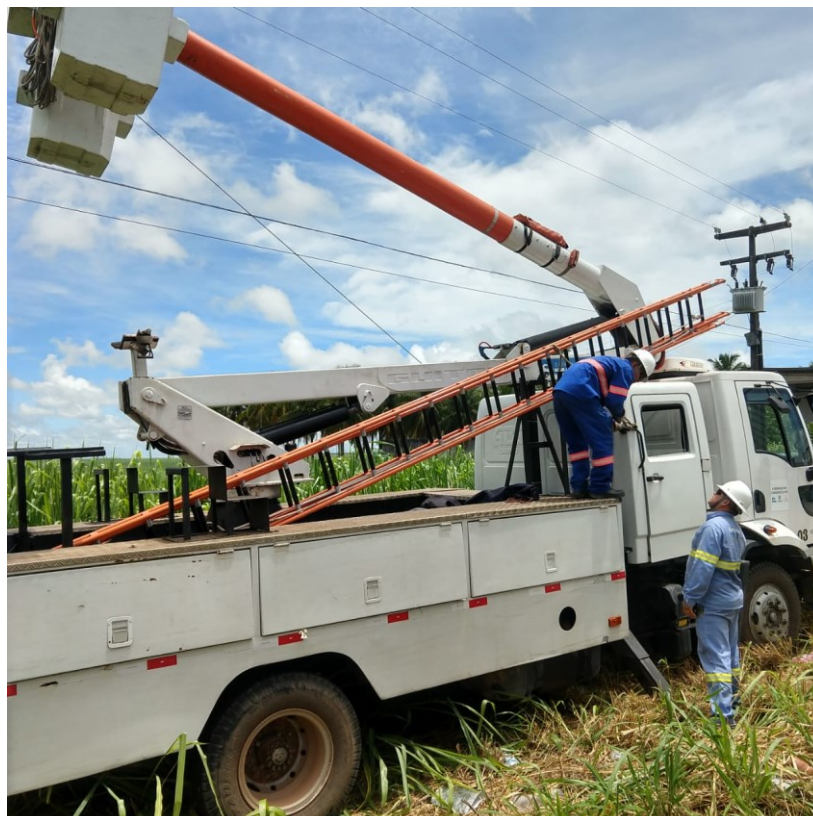
Figura 2: Checagem de todas as exigências para veículos com cesta aérea.

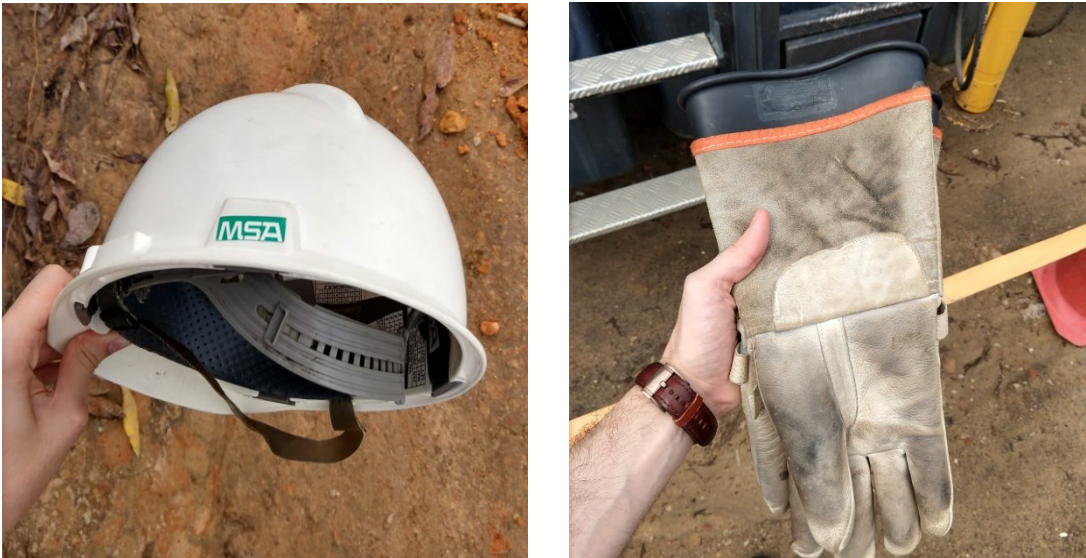
Figura 3: Verificação da ausência de falhas em EPIs

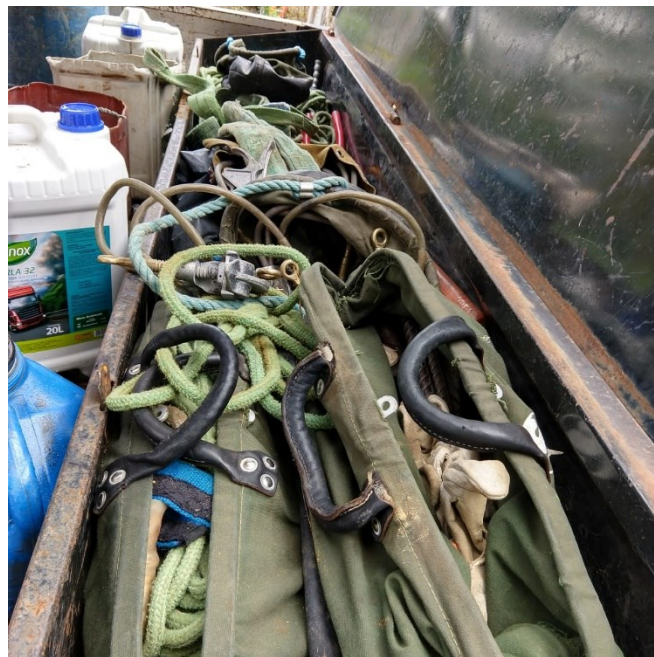
Figura 4: Aferição de EPCs (Quantidade e forma de armazenamento)

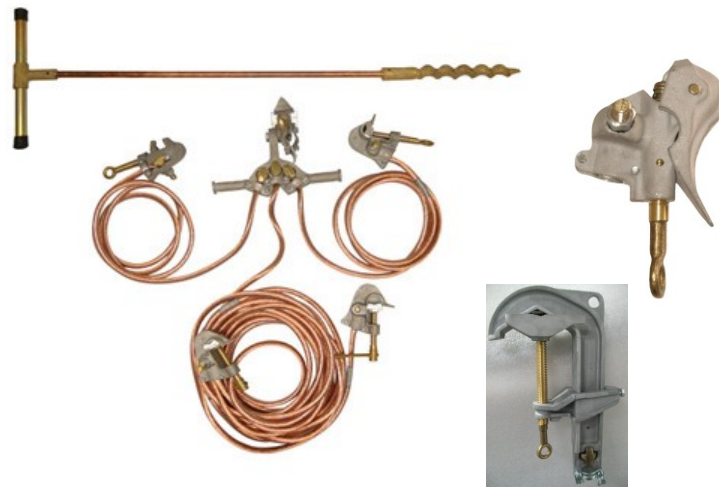
Figura 6: Modelo de Aterramento

Como se pode atestar existem quatro “cabeças”, onde três delas são ligadas nos condutores da rede e o quarto é instalado na haste, e ligado ao chão, para servir de aterramento. Assim, o aterramento da terra foi inserido no mesmo estai que o cabo que serviria para aterrar a carcaça do caminhão. Dessa forma, foi feito um ponto de conexão entre esses circuitos.

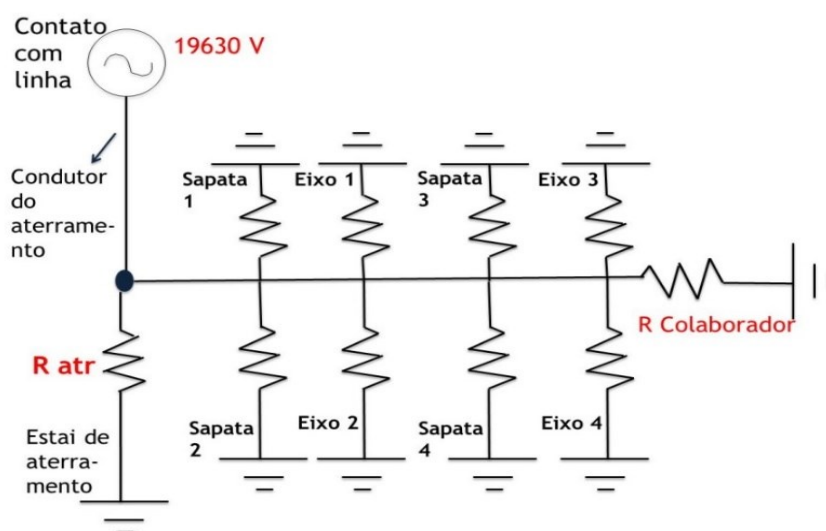
Figura 8: Desenho do circuito no cenário proposto

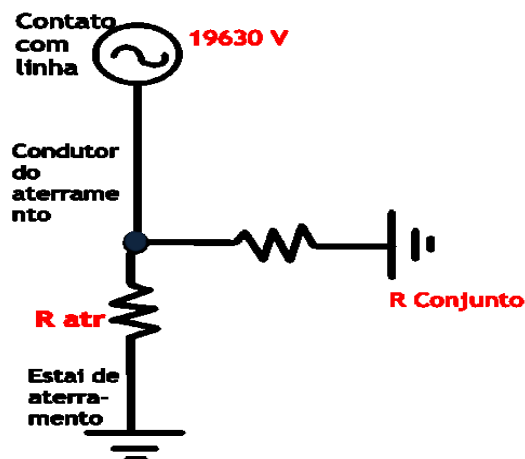
cálculo com um deles, o resultante é muito próximo do valor de resistência da bota realmente. Obteve-se o seguinte circuito destacado na Figura 11:

Figura 11: Circuito equivalente após tirar o paralelo no cenário proposto

Por fim, para saber a corrente indo para o conjunto, se pode fazer um simples divisor de corrente utilizando o valor conhecido de corrente de CC. Devido ao fato da resistência do eixo e sapatas ser bem maior que a do colaborador, desprezou-se algum valor de corrente passando pelos pneus e sapatas e supôs-se que toda corrente que flui pelo conjunto, iria para a vítima. Os resultados são apresentados na Tabela 3:
