**Inspeção das Instalações Elétricas do bloco K, L e
M do Centro de Tecnologia da Universidade
Federal da Paraíba**

João Pessoa, Novembro de 2016

*Trabalho de Conclusão de Curso submetido à
Unidade Acadêmica de Engenharia Elétrica
da Universidade Federal da Paraíba como
parte dos requisitos necessários para a
obtenção do grau de Bacharel em
Engenharia Elétrica.*

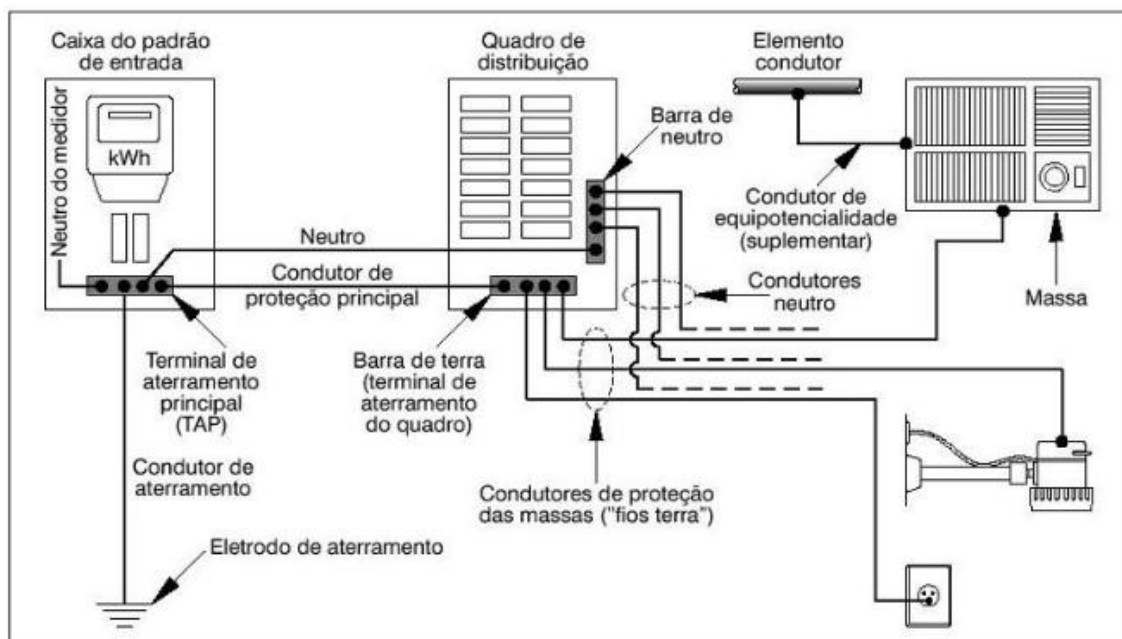
Existem disponíveis no mercado instrumentos de medição que emitem um sinal sonoro quando existe continuidade no circuito analisado. As Figuras 3.1 e 3.2 representam uma visão geral do sistema de aterramento de uma instalação elétrica e a forma de ligação do multímetro com as partes da instalação submetida ao teste de continuidade, respectivamente [4] [14].

Figura 3.1: Componentes a considerar no ensaio de continuidade do condutor de proteção.

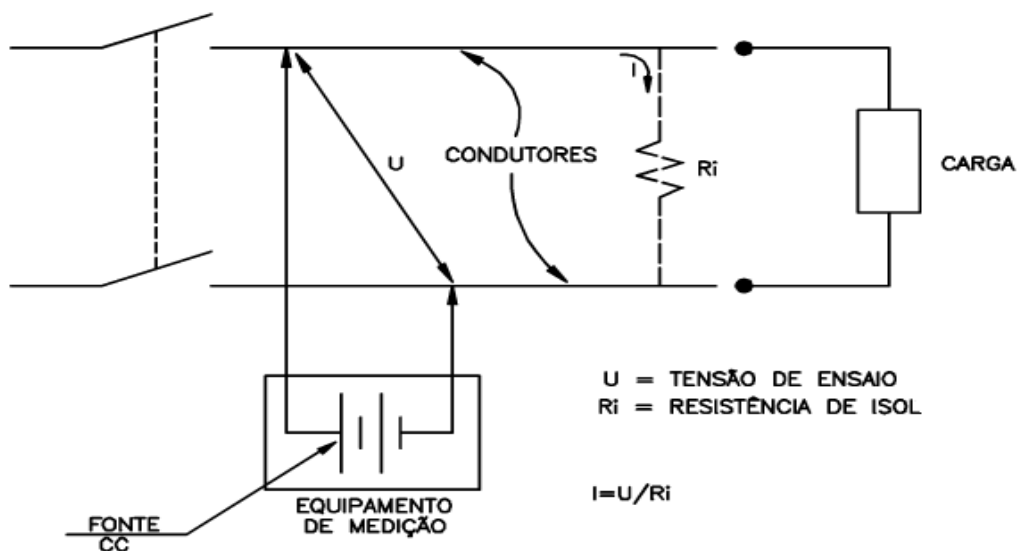
As Figuras 3.3 e 3.4 representam as medições de isolação do circuito e a forma de medição de resistência de isolação em circuito sucessivo, respectivamente.

Figura 3.3: Medição da resistência de isolamento. [Fonte: TAMIETTI]

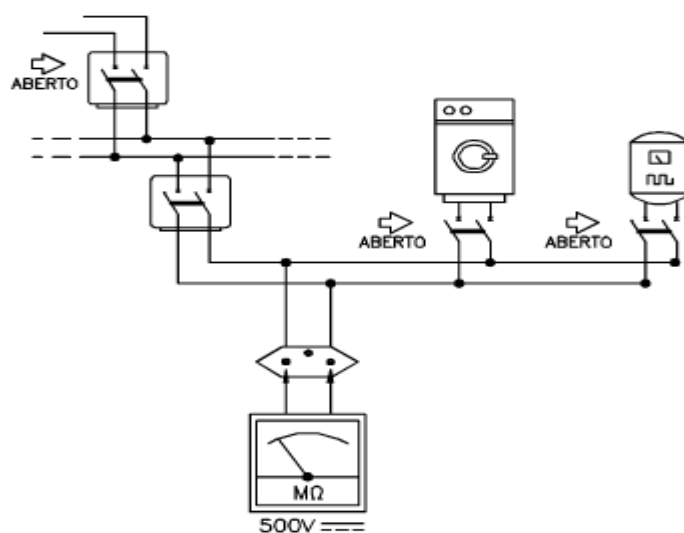
Figura 3.4: Medição da resistência de isolamento. [Fonte: TAMIETTI]

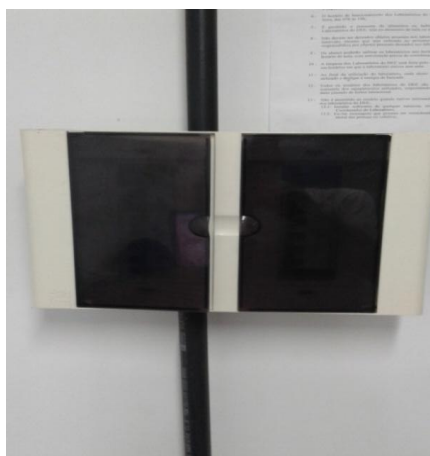
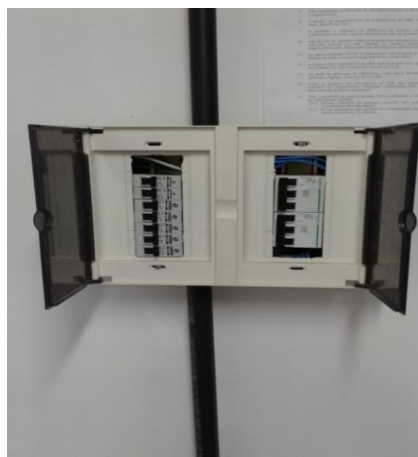
Figura 5.1: Fotografias da inspeção do quadro de distribuição do LE. (a) Vista frontal do quadro de distribuição. (b) Circuitos terminais sem identificação. (c) Ausência de barramentos de neutro e terra. (d) Detalhe das emendas de neutro e terra.

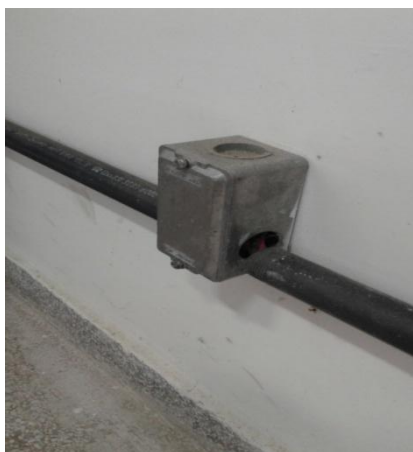
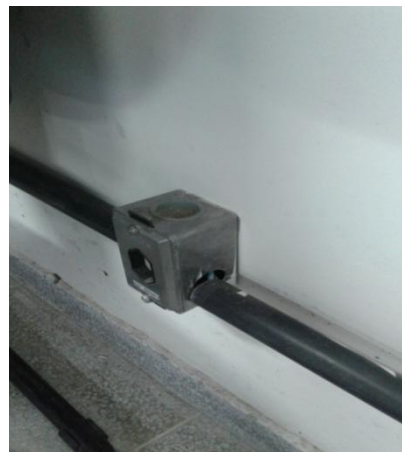
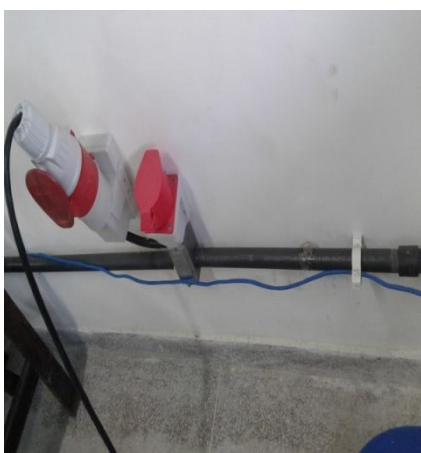
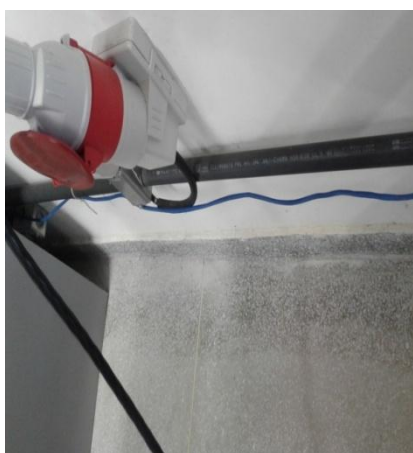
braçadeiras de fixação e/ou espaçamento inadequado e cabo de rede totalmente expostos sem nenhum tipo de caminhamento individual para sua passagem.

Figura 5.2: Fotografias da inspeção do quadro de distribuição do LE. (a) e (b) Eletrodutos não inseridos totalmente nas caixas de passagem. (c) e (d) Trechos de eletrodutos sem braçadeira e cabo de rede exposto.

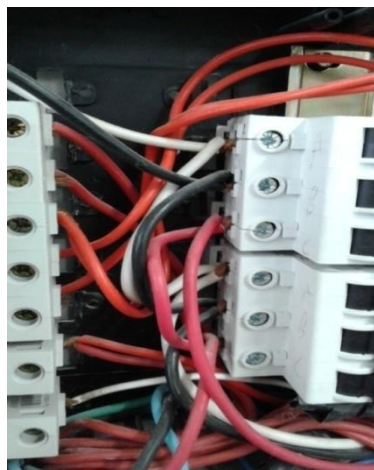
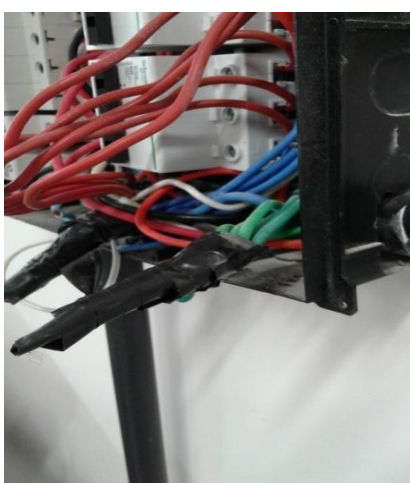
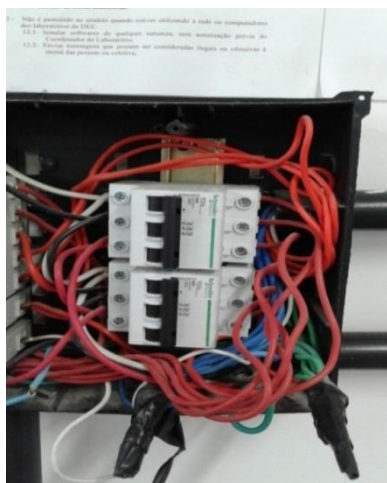
ausência dos barramentos de neutro e terra que são substituídos por emendas entre os condutores de neutro e entre os condutores de terra, além disso, é possível verificar que o condutor de cor preta está sendo utilizado como condutor neutro.

Figura 5.3: Fotografias da inspeção do quadro de distribuição do LMI. (a) Vista frontal do quadro de distribuição. (b) Cobre aparente e ausência de terminais nas conexões. (c) e (d) Ausência de barramentos de neutro e terra, detalhe das emendas de neutro e terra.

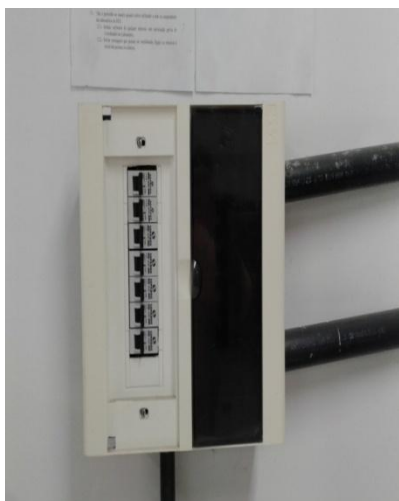
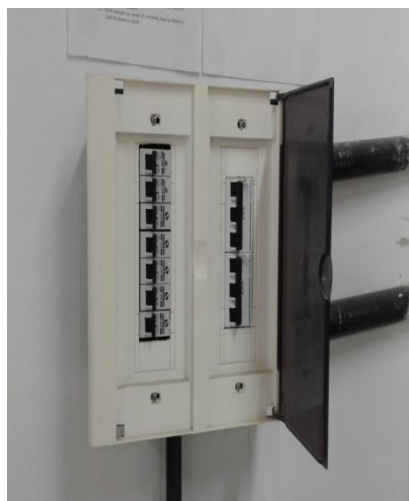
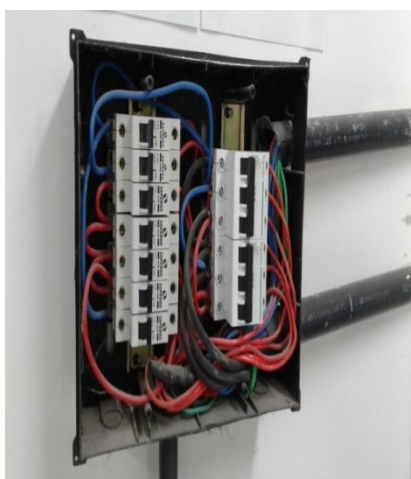
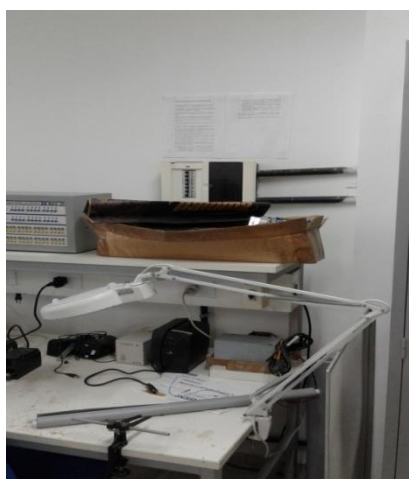
Na Figura 5.4(a) são apresentadas as fotos do quadro de distribuição do Laboratório de Eletrônica Analógica e Digital. A partir da Figura 5.4(b) nota-se que os circuitos não estão devidamente identificados. Na Figura 5.4(c) verificam-se a ausência dos barramentos de neutro e terra e a falta de disjuntor geral e disjuntor diferencial residual (DR). A fotografia apresentada na Figura 5.4(d) mostra que a bancada instalada na frente do quadro de distribuição está abstruindo o acesso ao mesmo, dificultando a manutenção e ensaio.

Figura 5.4: Fotografias da inspeção do quadro de distribuição do LEAD. (a) Vista frontal do quadro de distribuição. (b) Circuitos terminais sem identificação. (c) Ausência de barramentos de neutro e terra. (d) Impedimento de acesso ao quadro de distribuição para ensaios e manutenção.

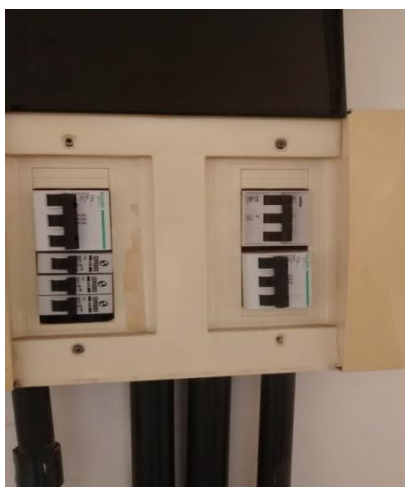
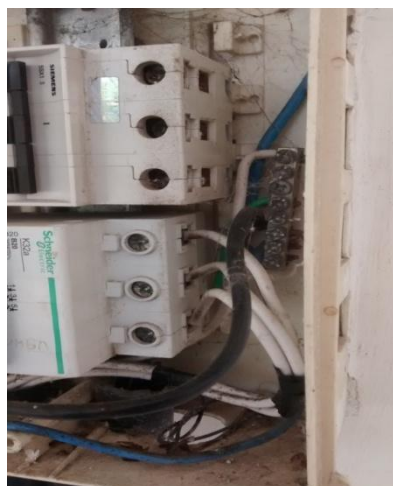
disjuntor geral e disjuntor diferencial residual (DR), bem como, não apresenta buchas e arruelas metálicas nas extremidades dos eletrodutos para união com o quadro de distribuição, e existe cobre aparente nas conexões. A Figura 5.5(c) apresenta o barramento de terra. Na fotografia mostrada na figura 5.5(c) é possível verificar, diferentemente dos demais quadros inspecionados, a existência de barramentos de neutro e terra. No entanto, no barramento de neutro nota-se que existe um condutor na cor preta e na cor branca partindo desse barramento.

Figura 5.5: Fotografias da inspeção do quadro de distribuição do Térreo. (a) Vista frontal do quadro de distribuição e circuitos terminais sem identificação. (b) Ausência de terminais nas conexões. (c) Barramento de terra. (d) Barramento de neutro.

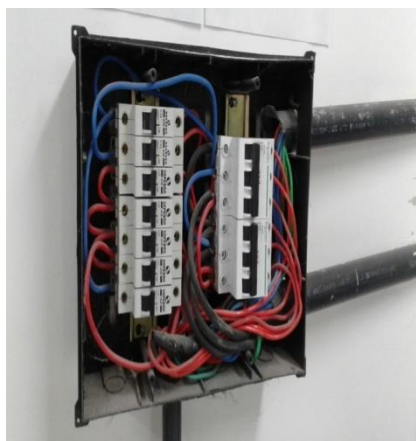
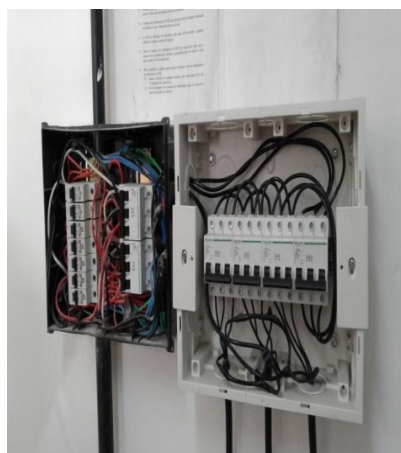
Com intuito de apresentar a repetitividade nas execuções das instalações elétricas nos quadros de distribuição, será ilustrada, da Figura 5.6(a) até 5.6(d) e de 5.7(a) até 5.7(d), a situação encontrada durante as Inspeções realizadas.

Figura 5.6: Fotografias da inspeção do quadro de distribuição. (a) Quadro de distribuição do LEAD. (b) Quadro de distribuição do GICA. (c) Quadro de distribuição do LE. (d) Quadro de distribuição do LMA.

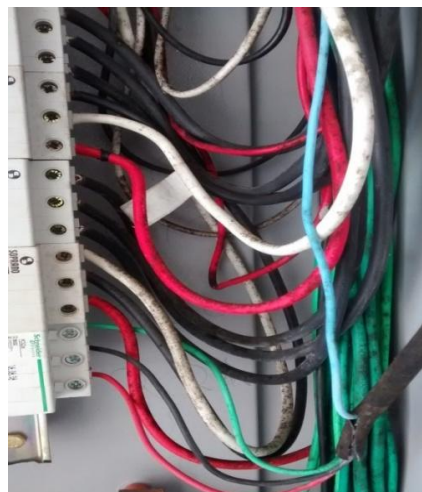
Na Figura 6.1(a) são apresentadas algumas das fotografias tiradas na inspeção do Quadro Geral de Baixa Tensão (QGBT 01) nota-se que o quadro não possui proteção de policarbonato que impede o acesso direto aos barramentos, da mesma forma que, os circuitos não estão devidamente identificados. A partir da Figura 6.1(b) apresenta o barramento de neutro do quadro geral que possui um cabo de cor preta alimentando algum circuito. A Figura 6.1(c) mostra um disjuntor Termomagnético tripolar identificado como LEP II que não está conectado no barramento principal, bem como, apresenta uma não conformidade nas cores dos condutores fases. A Figura 6.1(d) verifica-se que em várias conexões não foram utilizadas terminais apropriados para cada bitola de cabo e apresentou também, cobre aparente nas conexões.

Figura 6.1: Fotografias da inspeção do Quadro Geral de Baixa Tensão. (a) Ausência de proteção de policarbonato para impedir o acesso direto aos barramentos. (b) Barramento de neutro. (c) Cores dos condutores fases em não conformidade com a norma. (d) Ausência de terminais nas conexões.

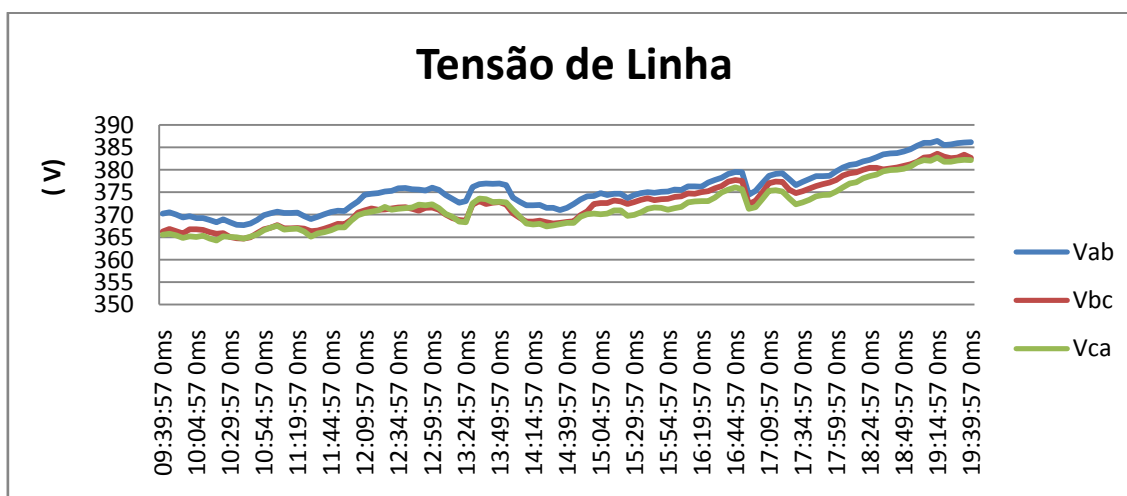
As Figuras 6.2 e 3.3 apresentam os valores de tensão de linha e fase coletados durante o intervalo de medição, respectivamente. Verifica-se claramente que os valores máximos e mínimos de tensão estão entre os valores que classifica a tensão de atendimento como adequada, conforme Tabela 4.1.

Figura 6.2: Tensão de Linha no QGBT 01. [Fonte: do autor]

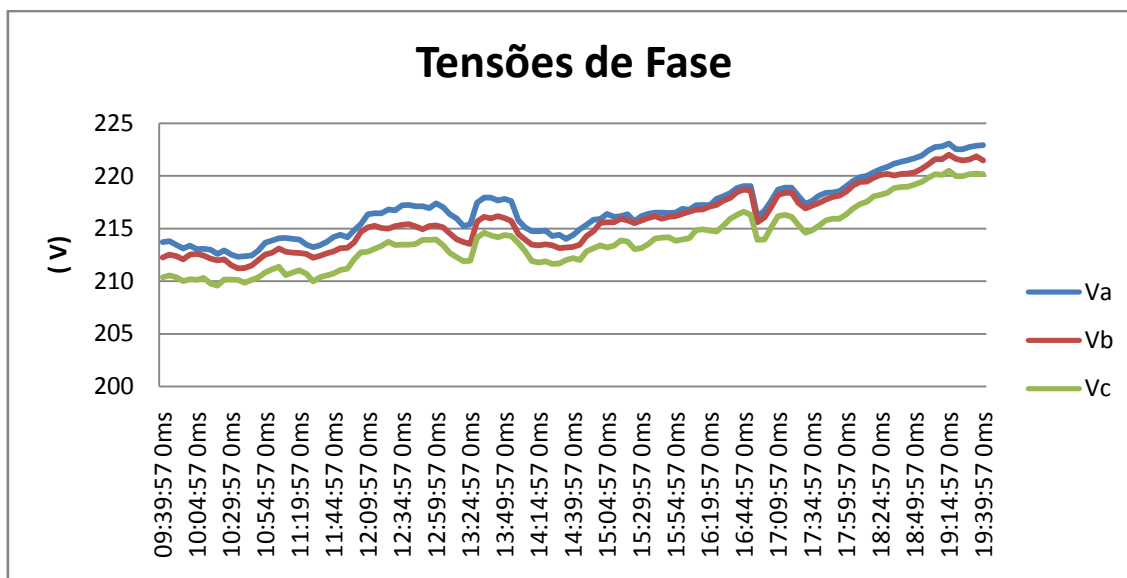
Figura 6.3: Tensão de Fase no QGBT 01. [Fonte: do autor]

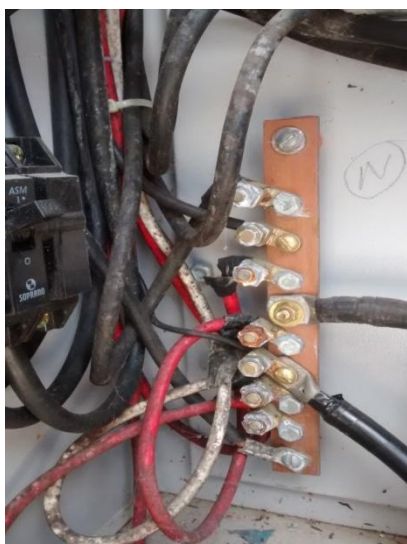
Na Figura 6.2(a) são apresentadas algumas das fotografias tiradas durante a inspeção do Quadro Geral de Baixa Tensão (QGBT 02). Nota-se que o quadro não possui proteção de policarbonato que impede o acesso direto aos barramentos, da mesma forma que, os circuitos não estão devidamente identificados. A partir das Figuras 6.2(b) e 6.2(d) apresenta o barramento de terra do quadro geral que possui cabos de cores em não conformidade com a norma, identificando o barramento de terra com um pedaço de fita da cor verde, apresentando também várias conexões oxidadas e na eminência de rompimento dos cabos. A Figura 6.2(c) mostra o barramento de neutro com cores em não conformidade com a norma, apresentando alto nível de oxidação nas conexões e na eminência de rompimento dos cabos.

Figura 6.2: Fotografias da inspeção do Quadro Geral de Baixa Tensão. (a) Ausência de proteção de policarbonato para impedir o acesso direto aos barramentos. (b) Barramento de terra. (c) Barramento de neutro. (d) Cores de condutores em não conformidade com a norma.
